☆ お見積書 ☆

| メーカーダイハツ | 車名WEBNEW タント | グレードX | 希望NO |

本レポートに記載される車両は株式会社プロトコーポレーションが委託する特定非営利活動法人日本自動車鑑定協会の資格保有者が厳選かつ公平な検査を行い特定非営利活動法人日本自動車鑑定協会の定める基準にて品質評価を行ったものであることを証明する。

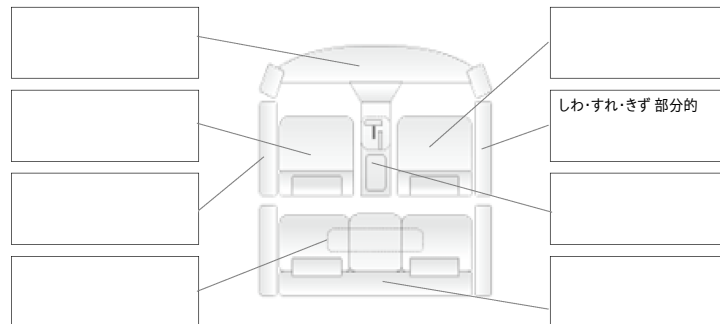
| 外 装/ | ★★★★ | 気になるようなキズやヘコミは補修済みですが、小さなキズやヘコミは残っています。 |

- 薄きず (Thin spot)
- さき中 (Middle of front)
- 残 5分山 (Remain 5% peak)
- エッジさきず 部分的 (Edge thin spot partial)
- 薄きず (Thin spot)
- 薄きず (Thin spot)
- 残 7分山 (Remain 7% peak)
- 補修痕 (Repair mark)
- へこみ 中 (Dent middle)

＜内装特記事項＞  
ダッシュボード オーディオレス  
他トリム しわ・すれ・きず 部分的
